Pružanje usluga stručnog nadzora nad izvođenjem radova na rekonstrukciji i modernizaciji železničke pruge Novi Sad-Subotica-državna granica

IZVEŠTAJ BR. 126
14.10.2024. – 20.10.2024.

Oktobar 2024.

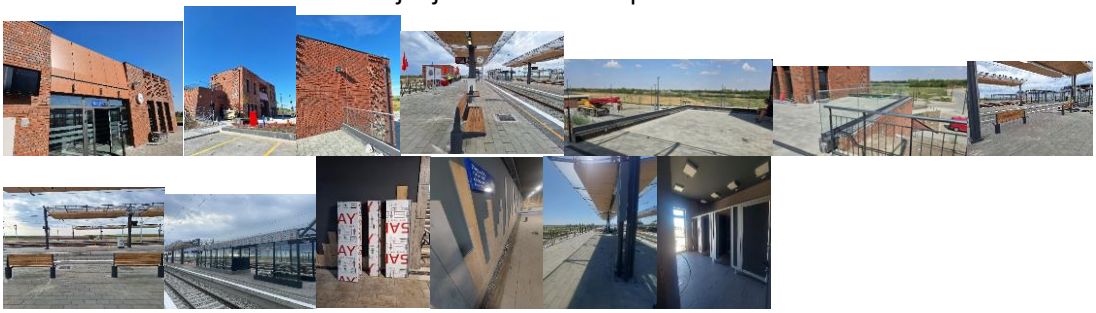
Radovi u staničnoj zgradi Vrbas Nova

- U svemu prema dogovorenoj dinamici treba ubrzati radove, kako na stančnoj zgradi , tako i na peronima, platou, nadstrečnicama, a u svemu prema dinamici i dogovoru na zajedničkim sastancima. Radovi na otklanjanju nedostatakka po ček listama
